# Asbestinventarisat attest

Langendam 37, 9940 Evergem

Attestnummer : 20260916-000168.000

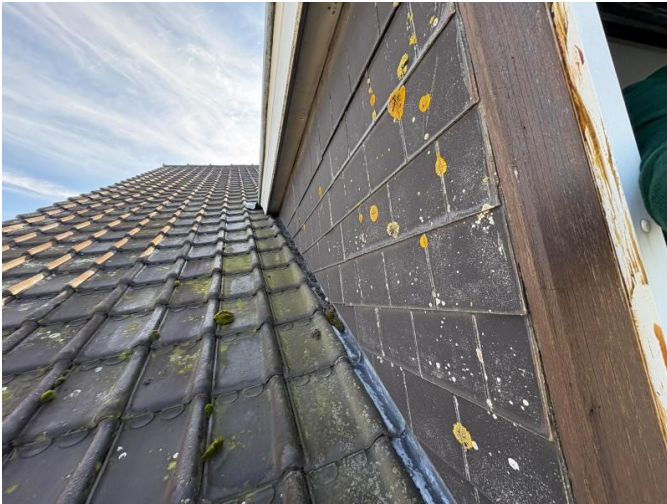
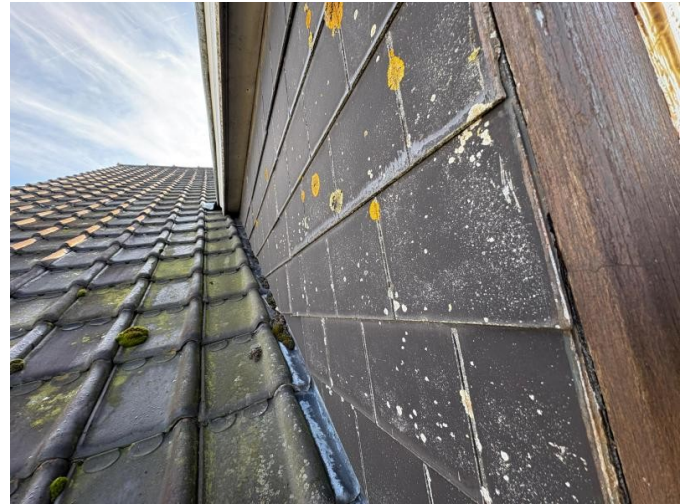
| Eindbeoordeling materiaalrisico | Verhoogd materiaalrisico en/of verhoogde kans op vezelvrijgave |

| Asbestsoort (vezeltype) | Crocidoliet aanwezig |
| Toestand van het materiaal | Matig beschadigd, matig verweerd |

| Opmerking | <p>Beide zijden van de lucarne aan de achterzijde van de woning werden uitgewerkt met asbestverdachte leien.</p> <p>De hoeveelheid is ingeschat naar goed vermogen en dienen louter als informatief beschouwd te worden.</p> |

Het asbestmateriaal valt onder de mijlpaal van 2034.

Verwijderen

- Zorg voor een veilig beheer. Vermijd het beschadigen van het asbestmateriaal. Controleer de toestand jaarlijks op wijzigingen.
- Voer bijkomende staalname(s) uit.

- Eenvoudige handelingen: mag via doe-het-zelf of door werknemer(s) met opleidingsattest eenvoudige handelingen  
De leien mogen verwijderd worden aan de hand van eenvoudige handelingen. Deze werken dienen niet uitgevoerd te worden door een erkend verwijderaar, maar mogen mits correct gebruik van PBM's zelf uitgevoerd worden. Vermijd het beschadigen van de leien en bevochtig de toepassing voorafgaandelijk.

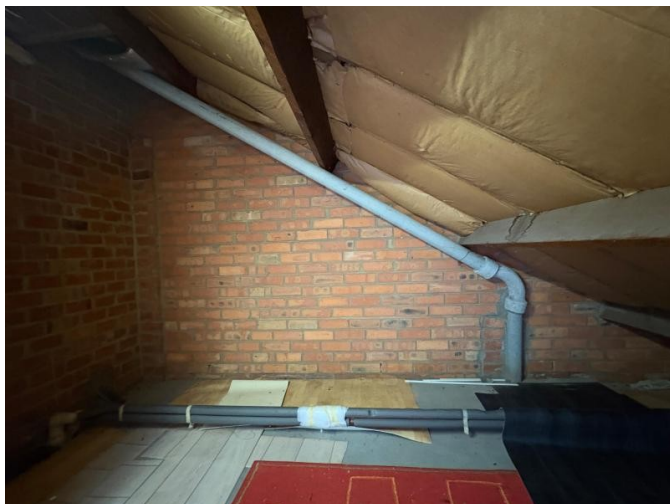
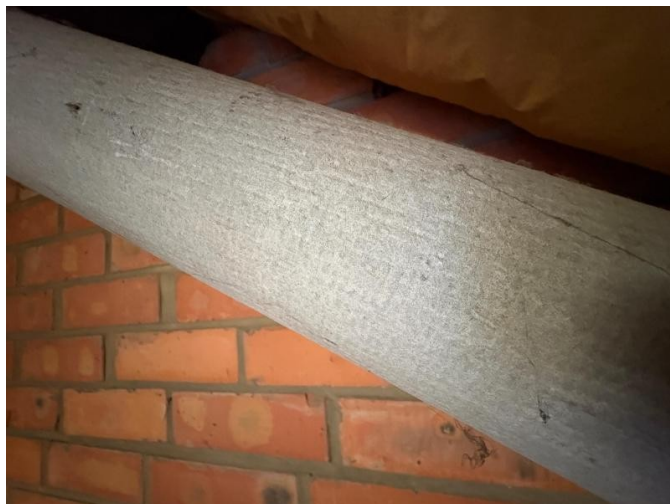
| Eindbeoordeling materiaalrisico | Verhoogd materiaalrisico en/of verhoogde kans op vezelvrijgave |

| Asbestsoort (vezeltype) | Crocidoliet aanwezig |
| Toestand van het materiaal | Licht beschadigd, licht verweerd. Intacte calciumsilicaatplaat of materiaal met categorie 3-gebondenheid |

| Opmerking | <p>Op de zolderruimte komt een cementgebonden buis vanuit de vloer naar boven en verdwijnt in het dakgebinte. De wafelstructuur op deze buis is duidelijk zichtbaar en deze buis is duidelijk asbestverdacht.</p> <p>De hoeveelheid is ingeschat naar goed vermogen en dienen louter als informatief beschouwd te worden.</p> |

Het asbestmateriaal valt onder de mijlpaal van 2040.

Verwijderen

- Zorg voor een veilig beheer. Vermijd het beschadigen van het asbestmateriaal. Controleer de toestand jaarlijks op wijzigingen.
- Voer bijkomende staalname(s) uit.

- Eenvoudige handelingen: mag via doe-het-zelf of door werknemer(s) met opleidingsattest eenvoudige handelingen  
Deze cementbuis kan via eenvoudige handelingen verwijderd worden. Het is van uiterst belang om de correcte PBM's hiervoor te gebruiken (FFP3 masker, overal category III type 5/6, schoenbeschermers,...) Ook is het ten zeerste aangeraden om de toepassing grondig te bevochtigen alvorens te verwijderen. Zo wordt het risico op vezelvrijgave significant gereduceert.

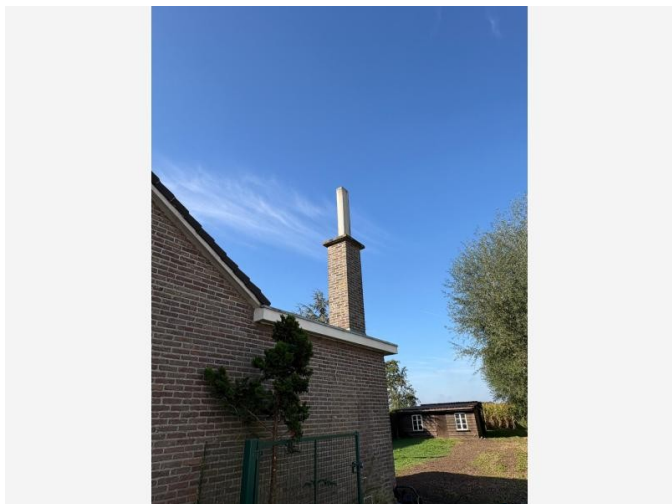
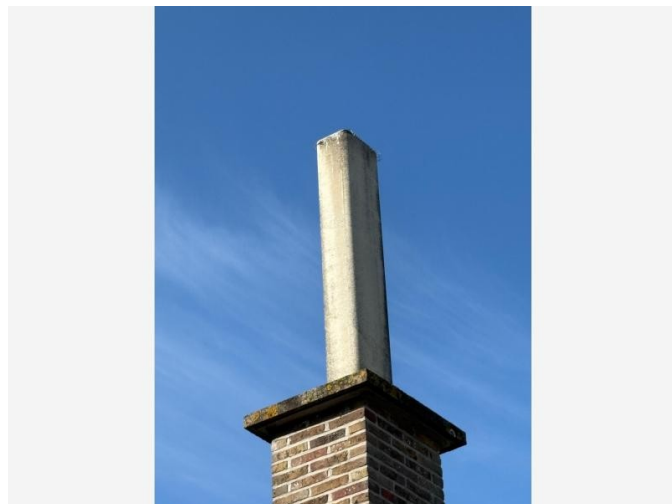
| Eindbeoordeling materiaalrisico | Verhoogd materiaalrisico en/of verhoogde kans op vezelvrijgave |

| Asbestsoort (vezeltype) | Crocidoliet aanwezig |
| Toestand van het materiaal | Licht beschadigd, licht verweerd. Intacte calciumsilicaatplaat of materiaal met categorie 3-gebondenheid |

| Opmerking | <p>Het bovenstuk van de schouw betreft een cementgebonden, asbestverdachte toepassing.</p> <p>De hoeveelheid is ingeschat naar goed vermogen en dienen louter als informatief beschouwd te worden.</p> |

Het asbestmateriaal valt onder de mijlpaal van 2040.

Verwijderen

- Zorg voor een veilig beheer. Vermijd het beschadigen van het asbestmateriaal. Controleer de toestand jaarlijks op wijzigingen.
- Voer bijkomende staalname(s) uit.

- Eenvoudige handelingen: mag via doe-het-zelf of door werknemer(s) met opleidingsattest eenvoudige handelingen  
Het rookgaskanaal mag verwijderd worden aan de hand van eenvoudige handelingen. Deze werken dienen niet uitgevoerd te worden door een erkend verwijderaar, maar mogen mits correct gebruik van PBM's zelf uitgevoerd worden. Vermijd het beschadigen van het paneel bij verwijdering en gebruik in geen geval gemotoriseerde werktuigen.

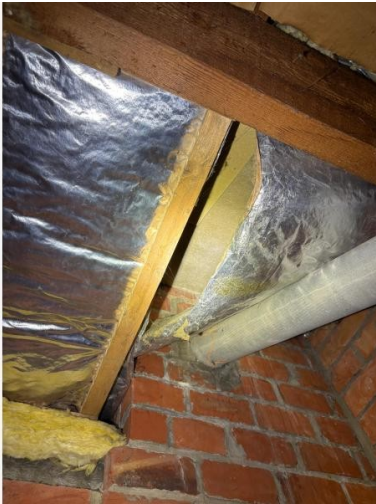
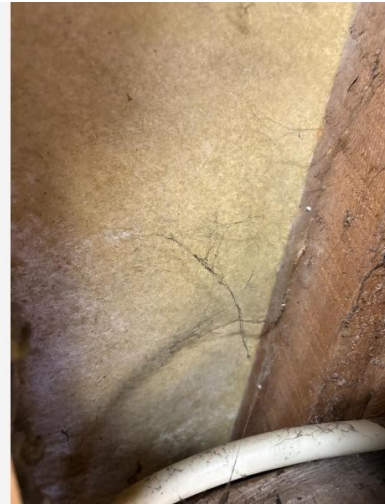
| Opmerking | De hoeveelheid is ingeschat naar goed vermogen en dienen louter als informatief beschouwd te worden. |

Het asbestmateriaal valt onder de mijlpaal van 2040.

Maatregelen nemen

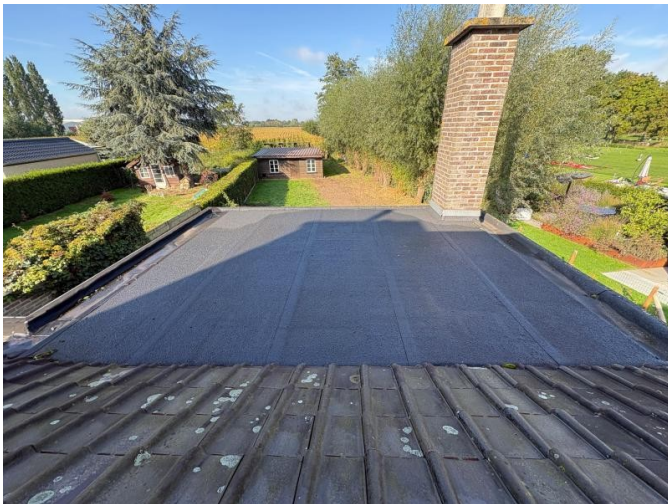
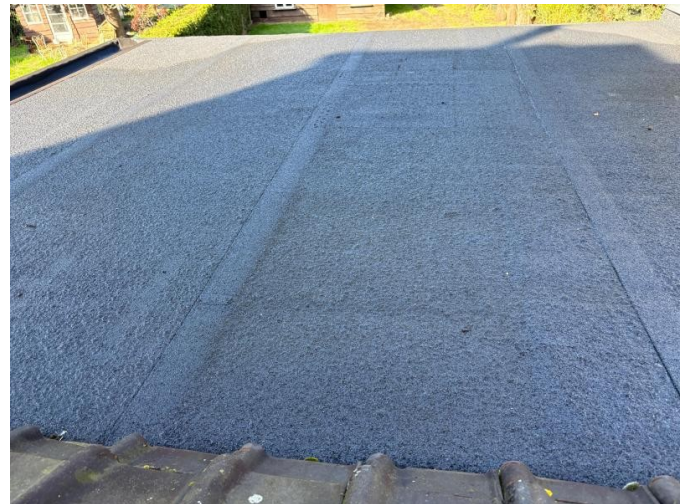
| Opmerking | <p>De dakbekleding op het platte dak boven de leefruimte is uitgevoerd met roofing. Dit materiaal is een asbestverdacht materiaal. Er werd geen staalname uitgevoerd in functie van het vermijden van potentiële lekschade.</p> <p>De hoeveelheid is ingeschat naar goed vermogen en dienen louter als informatief beschouwd te worden.</p> |

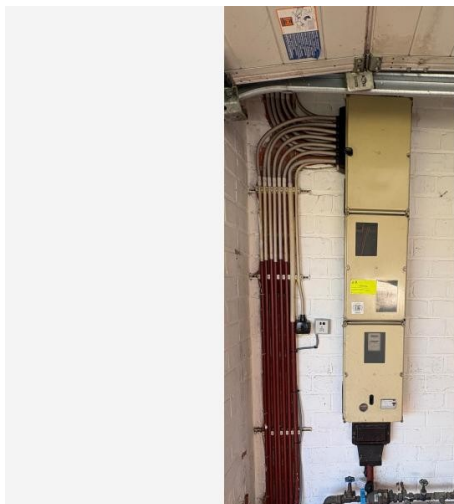
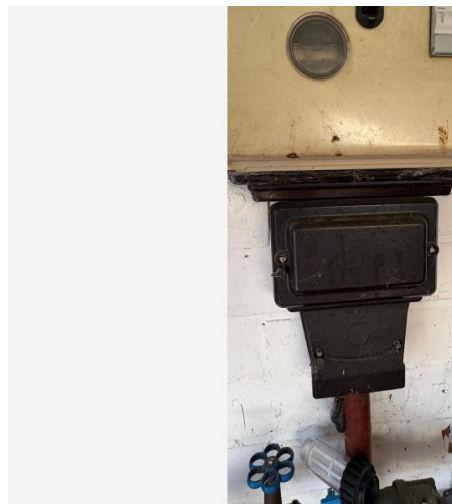
| Opmerking | <p>Vooraan in de garage zijn elektrische tellers - schakelaars en zekeringen ondergebracht, bestaande uit bakeliet. Deze toepassing is asbestverdacht, echter kan er geen staalname uitgevoerd worden om reden dat ze eigendom zijn van de nutsmaatschappij, alsook staalname de goede staat van van de toepassing zou teniet doen.</p> <p>De hoeveelheid is ingeschat naar goed vermoeden en dienen louter als informatief beschouwd te worden.</p> |

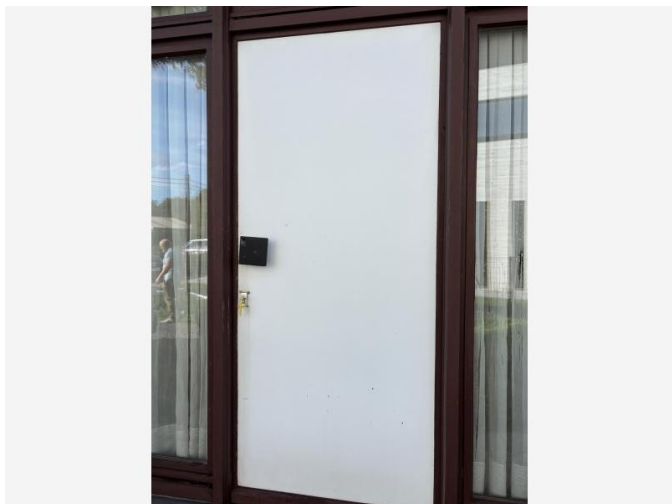
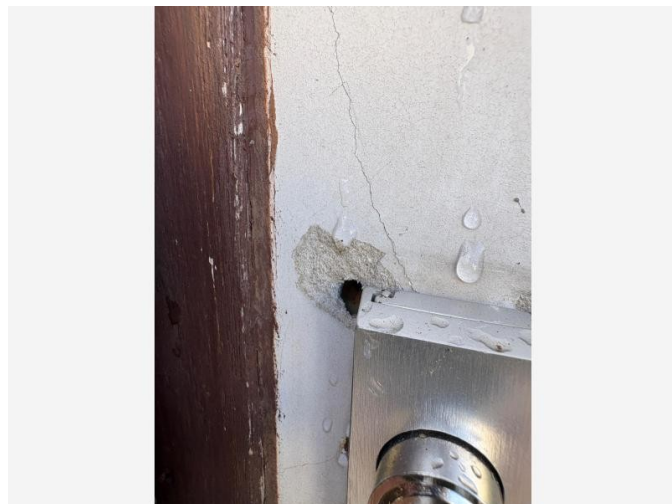
| Opmerking | <p>Het frontpaneel van de voordeur betreft een asbestverdachte plaat type glasal.</p> <p>De hoeveelheid is ingeschat naar goed vermogen en dienen louter als informatief beschouwd te worden.</p> |

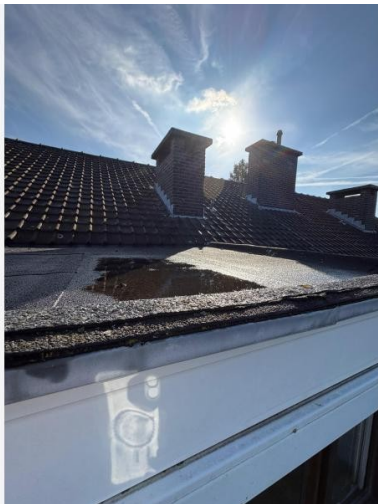
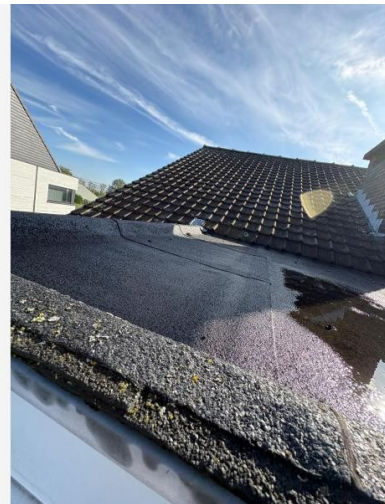
| Opmerking | <p>De dakbekleding op het platte dak van de lucarne is uitgevoerd met roofing. Dit materiaal is een asbestverdacht materiaal. Er werd geen staalname uitgevoerd in functie van het vermijden van potentiële lekschade.</p> <p>De hoeveelheid is ingeschat naar goed vermogen en dienen louter als informatief beschouwd te worden.</p> |

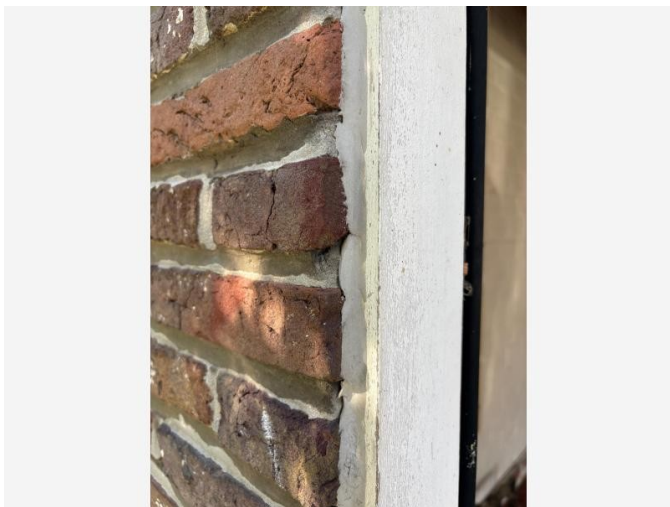
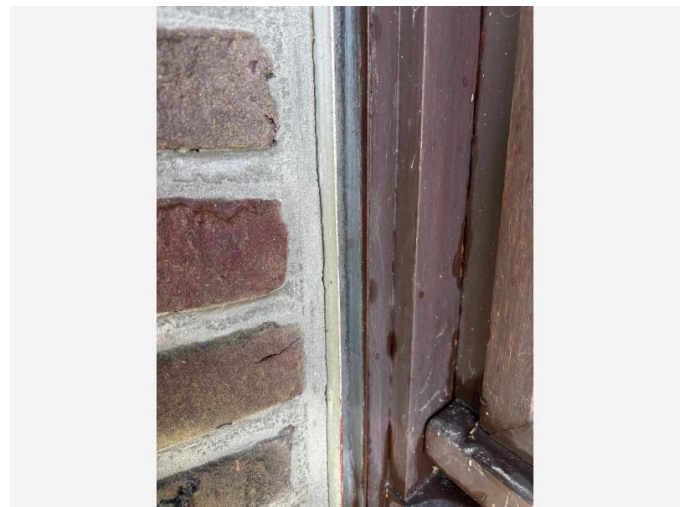
### Fiche 21: Afdichting schrijnwerk

| Beschrijving | Notitie | Terug te vinden op plannen |
|---|---|---|
| Fiche 21: Afdichting schrijnwerk | De afdichting van het schrijnwerk betreft flexibele silicone of is gecementeerd en is bijgevolg niet asbestverdacht. | Plan 1.1: Plattegrond gelijkvloers<br>Plan 1.2: Plattegrond 1ste verdieping |

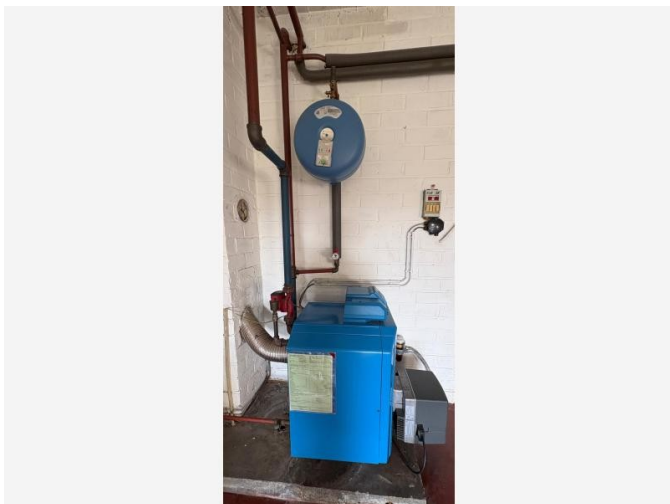
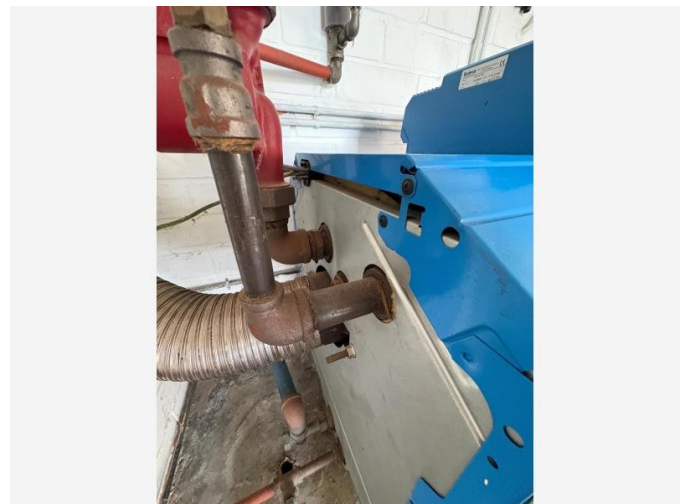
### Fiche 22: Verwarmingsketel

| Beschrijving | Notitie | Terug te vinden op plannen |
|---|---|---|
| Fiche 22: Verwarmingsketel | In de garage werd een verwarmingsketel Buderus Logano G115 uit 1999. Op basis van visuele beoordeling wordt deze toepassing als niet-verdacht weerhouden, echter kunnen binnenin de ketel asbestverdachte toepassingen gebruikt zijn. Wees in deze voorzichtig bij het openen en manipuleren van de ketel. | Plan 1.1: Plattegrond gelijkvloers |
