Asbestinventarisattest

Molenstraat 36, 9988 Sint-Laureins

Attestnummer : **20241220-000163.000**
Uitgegeven op : **20.12.2024**
Geldig tot : **Onbeperkt** (tenzij de toestand wijzigt)

Asbestveilig (maar mogelijk niet asbestvrij)

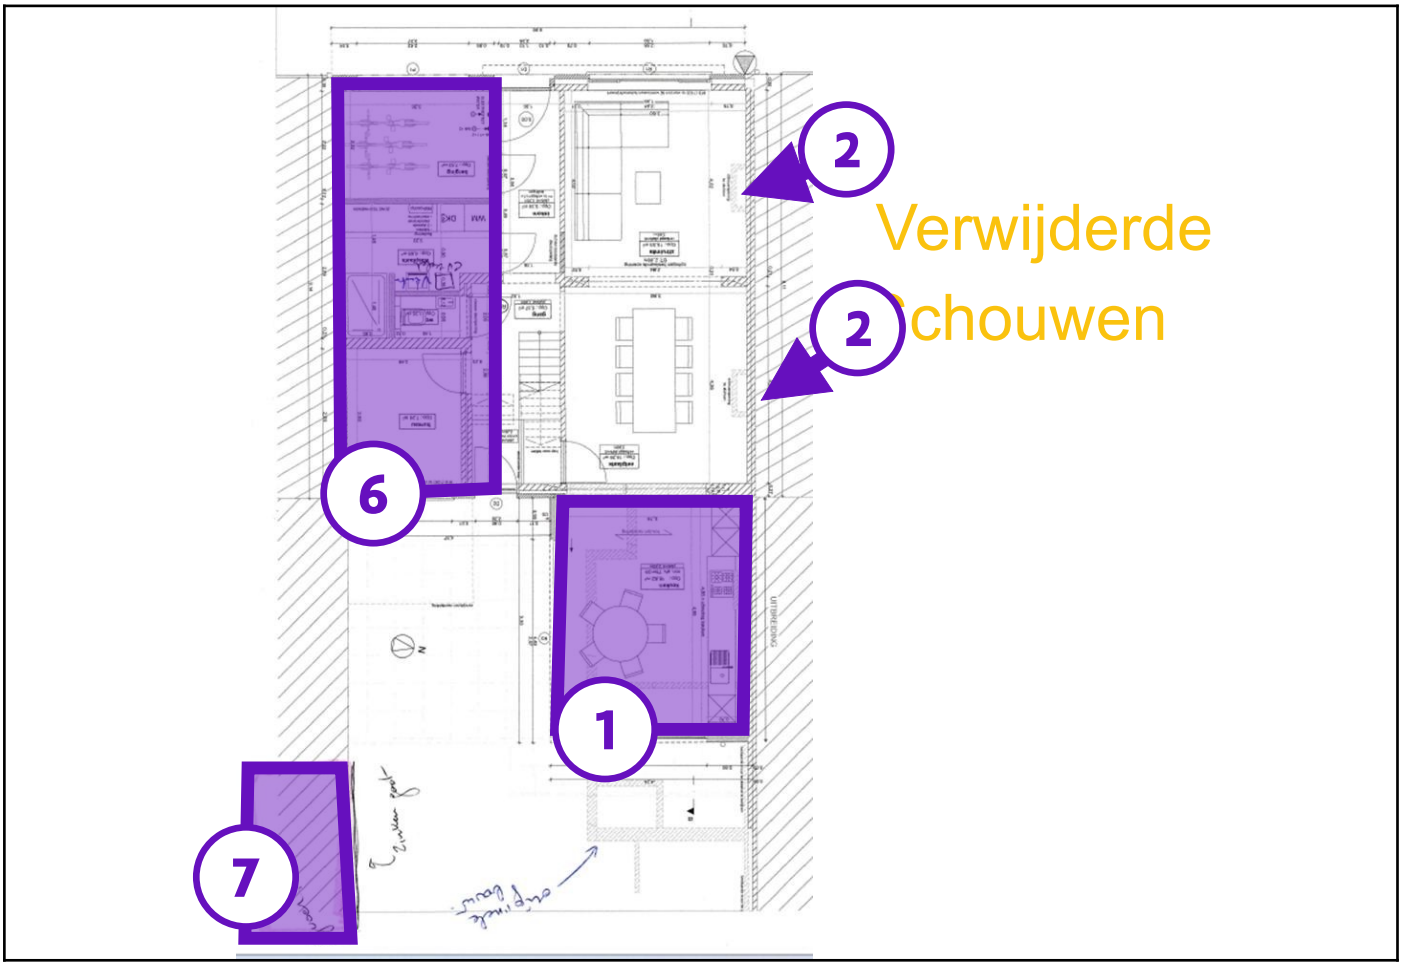
Plan 1.1: Grondplan - gelijkvloers - na renovatie

Beschrijving	Type	Actie
1. Roofing plat dak keuken	Advies	-
2. Rookgaskanalen	Advies	-
6. Roofing plat dak zijbouw	Advies	-
7. Asbest golfplaten op schuur buren	Advies	-

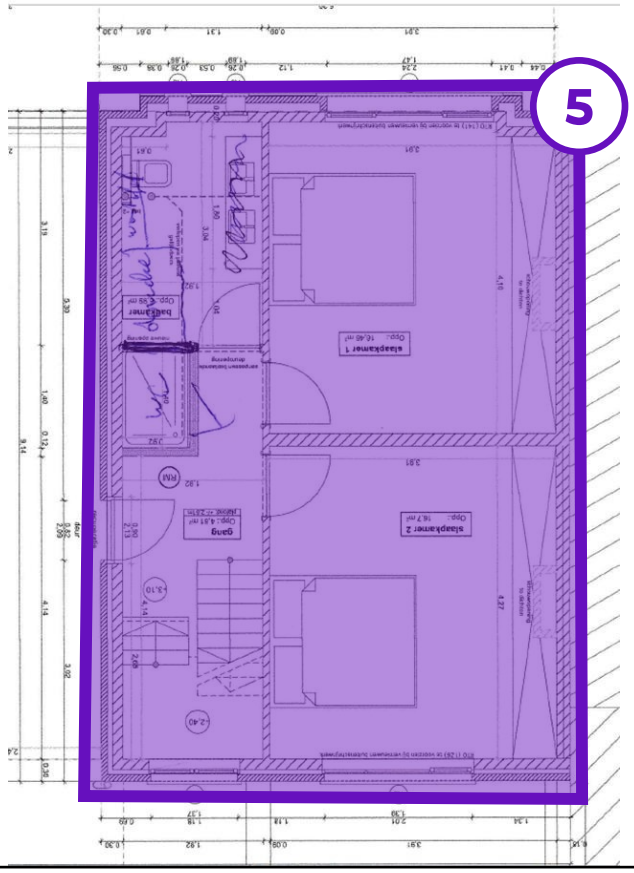
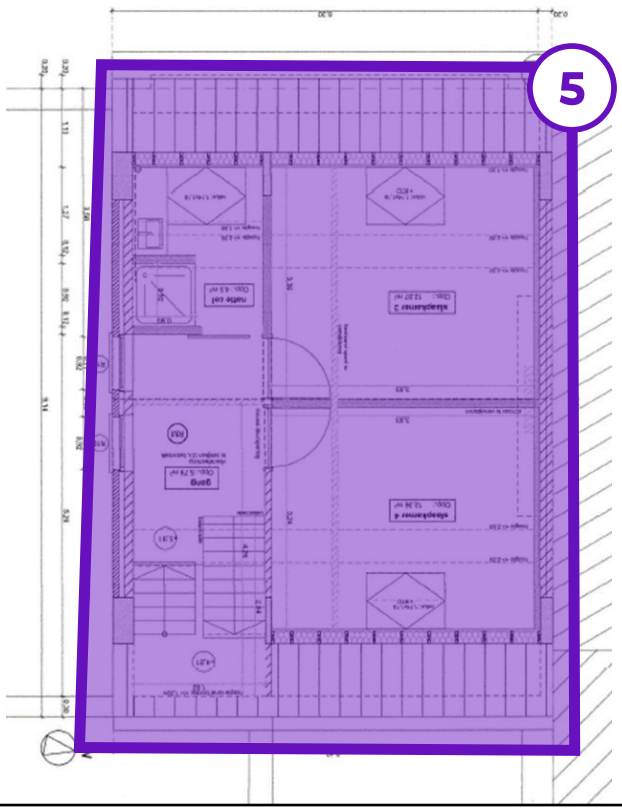
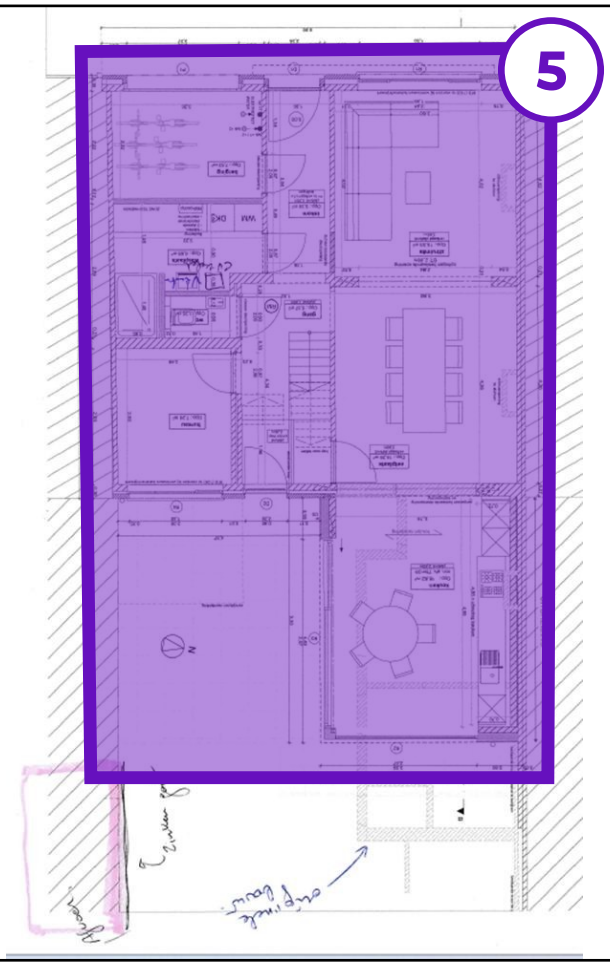
De volledige woning werd gestript en gerenoveerd in 2024.

De foto's en plannen tonen aan dat de achterbouw, de schouwen, de ramen, de oude bezetting van muren en plafonds, de vloeren, de riolering, de technieken, en ... werden verwijderd en vernieuwd. De nieuw gebruikte materialen zijn niet asbestverdacht.

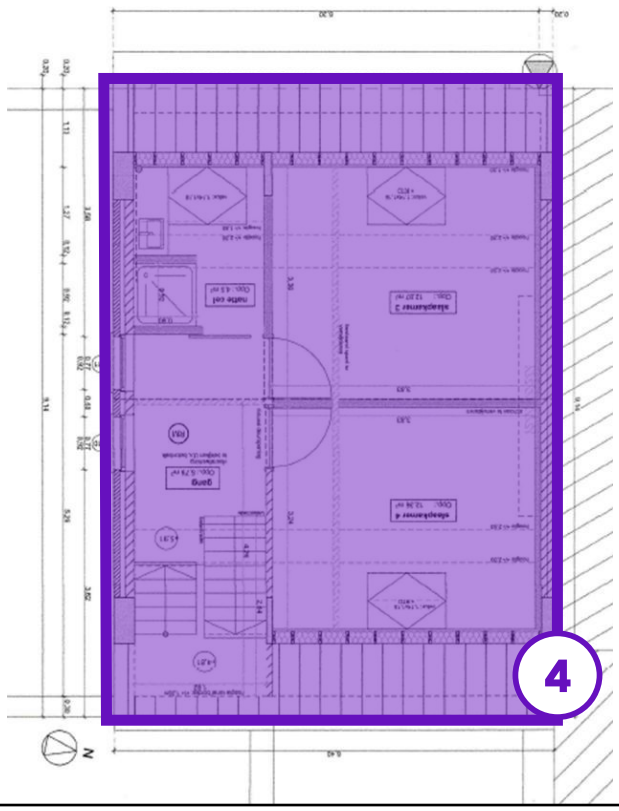
Plan 1.5: Grondplan - 2de verdiep - na renovatie

Voor de renovatie was er geen onderdak aanwezig. Zie foto.

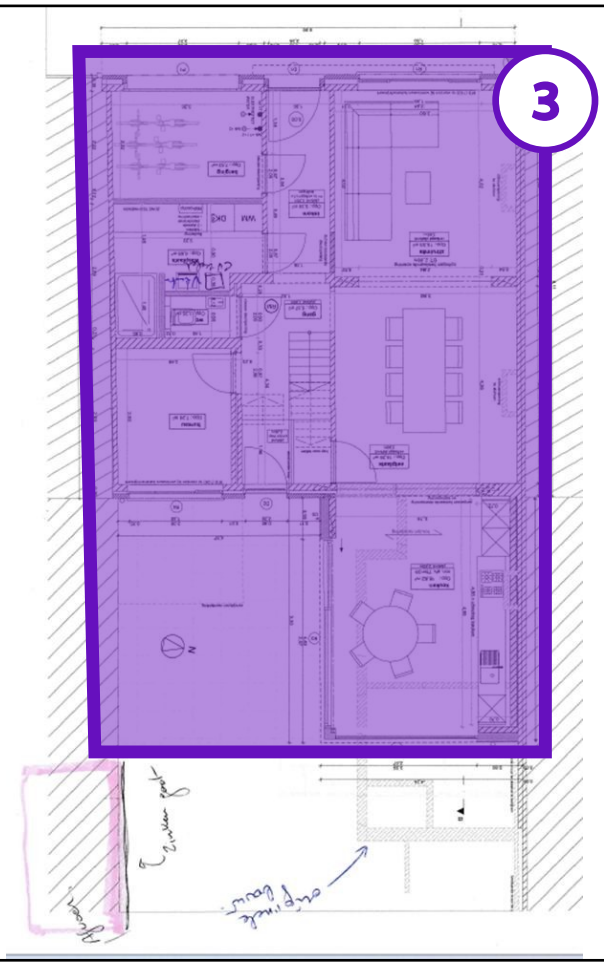
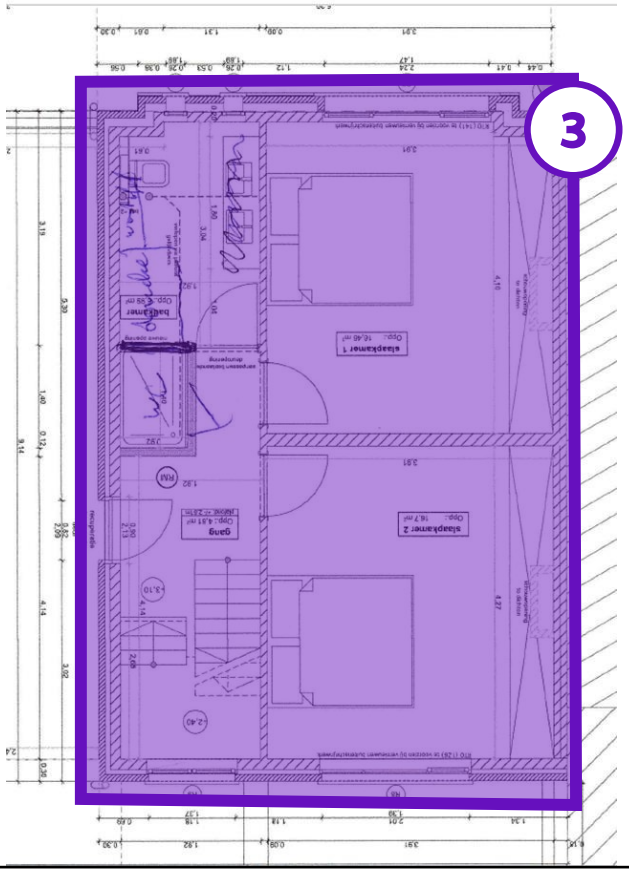
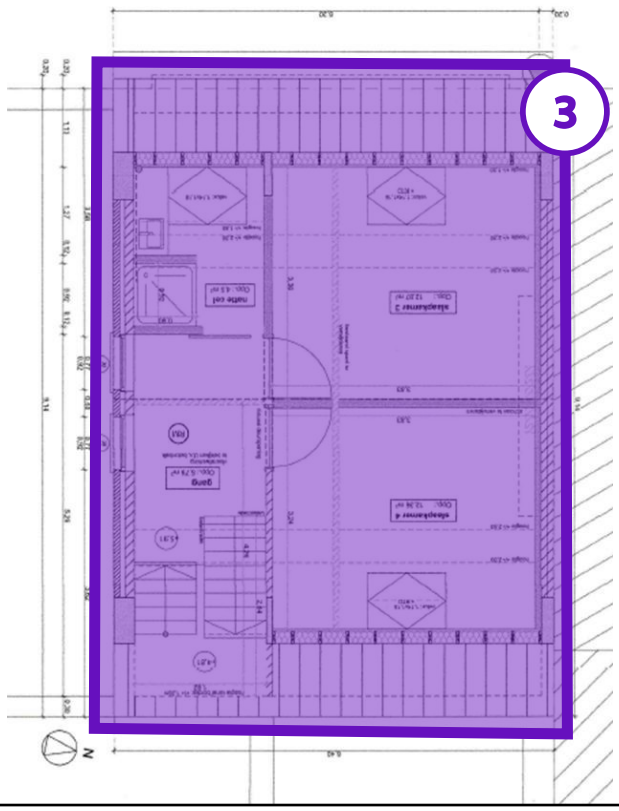
De deskundige heeft de wanden en plafonds van alle ruimten op verschillende plaatsen auditief onderzocht en kon geen afwijkingen waarnemen. Hierdoor kan worden besloten dat er geen asbestverdachte materialen verborgen aanwezig zijn. Voor een volledige uitsluiting van asbestverdachte materialen is een destructief onderzoek nodig.

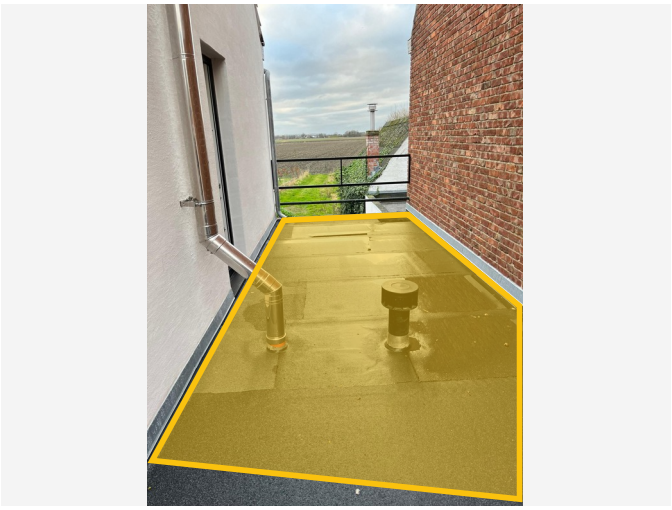
Fiche 6: Roofing plat dak zijbouw

Het platte dak rechts naast de hoofdbouw werd in 2024 gerenoveerd. Op de bestaande roofing (= dampscherm) werd isolatie aangebracht en een nieuwe laag roofing (= waterdichting) aangebracht. De onderliggende roofing (= dampscherm) kan asbest bevatten. Bij latere werken aan dit dak wordt een asbestanalyse van de onderliggende roofing aanbevolen.
