Asbestinventarisattest

Hovingen 2, 9950 Lievegem

Attestnummer : **20260831-000119.000**
Uitgegeven op : **31.08.2026**
Geldig tot : **31.08.2036**

Niet-asbestveilig

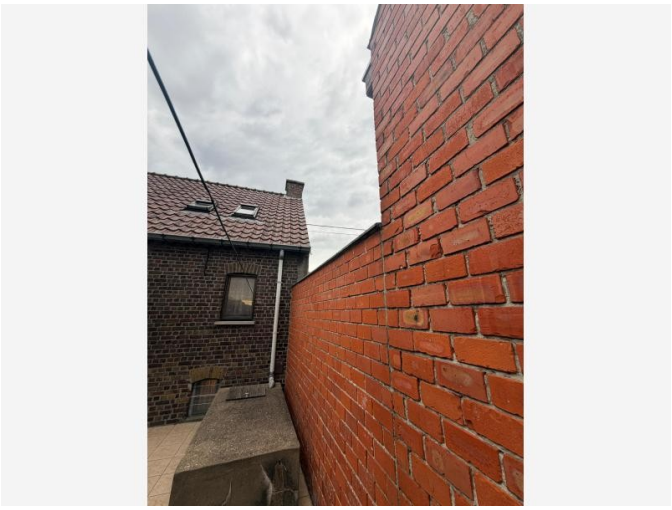
Fiche 2: Deksteen

Eindbeoordeling materiaalrisico	Verhoogd materiaalrisico en/of verhoogde kans op vezelvrijgave

Gebondenheid	Categorie 1: hechtgebonden in oorsprong
Asbestsoort (vezeltype)	Crocidoliet aanwezig
Asbestconcentratie	Laag (< 50%)
Afschermingsgraad van het gehele materiaal	Geheel of deels vrij aan de buitenlucht, maar geen contact met binnenlucht
Toestand van het materiaal	Matig beschadigd, matig verweerd

Beschrijving	Deksteen
Omgeving	Buiten
Primaire drager	Wand vrijstaand (scheidingsmuur, ...)
Asbestmateriaal	Deksteen, muurkap - Vol
Bindmiddel van asbestmateriaal	Cement
Gebondenheid op basis van bindmiddel	Hecht
Hoeveelheid (oppervlakte - dikte - aantal)	• 1,00 m^2 - 5,00 cm - 1 stuk
Totaal volume	0,05 m^3
Eenvoudig bereikbaar	Ja
Bevestigingswijze	• Verlijmd, ingegoten, versmeerd
Identificatiemethode	De asbestdeskundige beoordeelt het materiaal als asbestverdacht en dus asbesthoudend, en dit zonder monstername. Motivatie: De materialen behoren niet toe aan de eigenaar voor wie de asbestdeskundige de asbestinventaris uitvoert.
Destructieve handeling voor identificatie	Nee
Opmerking	De hoeveelheid is een zo nauwkeurig mogelijke opmeting, waar evenwel kleine afwijkingen op mogelijk zijn.

Verwijderen

- Zorg voor een veilig beheer. Vermijd het beschadigen van het asbestmateriaal. Controleer de toestand jaarlijks op wijzigingen.
- Voer bijkomende staalname(s) uit.

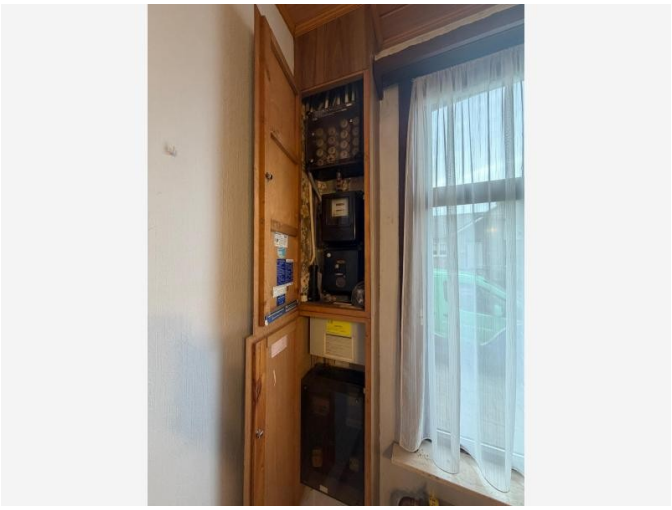
Fiche 3: Bakeliet - teller elektriciteit

Eindbeoordeling materiaalrisico	Laag materiaalrisico en/of verlaagde kans op vezelvrijgave

Gebondenheid	Categorie 1: hechtgebonden in oorsprong
Asbestsoort (vezeltype)	Crocidoliet aanwezig
Asbestconcentratie	Laag (< 50%)
Afschermingsgraad van het gehele materiaal	Geheel of deels vrij aan de binnenlucht, maar geen contact met binnenluchtstromen
Toestand van het materiaal	Onbeschadigd, niet verweerd

Beschrijving	Bakeliet - teller elektriciteit
Omgeving	Binnen
Primaire drager	Communicatie en elektrische infrastructuur en uitrusting
Asbestmateriaal	Plaat, paneel, tablet - Type Bakeliet
Bindmiddel van asbestmateriaal	Kunststof of -hars
Gebondenheid op basis van bindmiddel	Hecht
Hoeveelheid (oppervlakte - dikte - aantal)	• 0,30 m^2 - 1,00 cm - 1 stuk
Totaal volume	0,003 m^3
Eenvoudig bereikbaar	Ja
Bevestigingswijze	• Geklemd • Geschroefd
Identificatiemethode	De asbestdeskundige beoordeelt het materiaal als asbestverdacht en dus asbesthoudend, en dit zonder monstername. Motivatie: De materialen behoren niet toe aan de eigenaar voor wie de asbestdeskundige de asbestinventaris uitvoert.
Destructieve handeling voor identificatie	Nee
Opmerking	De hoeveelheid is een zo nauwkeurig mogelijke opmeting, waar evenwel kleine afwijkingen op mogelijk zijn.

Zorgvuldig beheren

- Zorg voor een veilig beheer. Vermijd het beschadigen van het asbestmateriaal. Controleer de toestand jaarlijks op wijzigingen.
- Voer bijkomende staalname(s) uit.

De elektrische teller is eigendom van uw netbeheerder en mag niet zondermeer door derden worden verwijderd of gemanipuleerd. Wend u tot uw netbeheerder voor meer informatie.

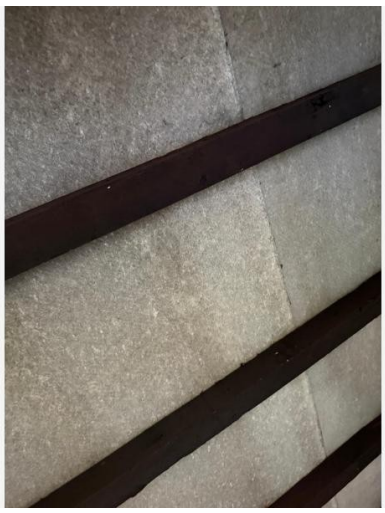
Fiche 4: Onderdak (type Menuiserite)

Eindbeoordeling materiaalrisico	Laag materiaalrisico en/of verlaagde kans op vezelvrijgave

Gebondenheid	Categorie 1: hechtgebonden in oorsprong
Asbestsoort (vezeltype)	Amfibool aanwezig, uitgezonderd crocidoliet
Asbestconcentratie	Laag (< 50%)
Afschermingsgraad van het gehele materiaal	Geheel of deels vrij aan de binnenlucht, maar geen contact met binnenluchtstromen
Toestand van het materiaal	Licht beschadigd, licht verweerd. Intacte calciumsilicaatplaat of materiaal met categorie 3-gebondenheid

#	Type	Referentie	Resultaat
4.1	Puntmonster	SN02	Chrysotiel, Amosiet

Beschrijving	Onderdak (type Menuiserite)
Omgeving	Binnen
Primaire drager	Schuin dak
Asbestmateriaal	Plaat, paneel, tablet - Type Menuiserite
Bindmiddel van asbestmateriaal	Cement
Gebondenheid op basis van bindmiddel	Hecht
Hoeveelheid (oppervlakte - dikte - aantal)	• 70,00 m^2 - 0,50 cm - 1 stuk
Totaal volume	0,35 m^3
Eenvoudig bereikbaar	Nee • Het asbestmateriaal is bedekt (uitgezonderd laag verf, coating, behang, kunststof, textiel) en het wegnemen van het bedekkende materiaal kan niet zonder het bedekkende materiaal te beschadigen.
Bevestigingswijze	• Geklemd • Genageld, geniet
Identificatiemethode	Een monstername door de asbestdeskundige met laboanalyse door een asbestlabo.
Destructieve handeling voor identificatie	Nee
Opmerking	De hoeveelheid is een zo nauwkeurig mogelijke opmeting, waar evenwel kleine afwijkingen op mogelijk zijn.

Zorgvuldig beheren

- Zorg voor een veilig beheer. Vermijd het beschadigen van het asbestmateriaal. Controleer de toestand jaarlijks op wijzigingen.

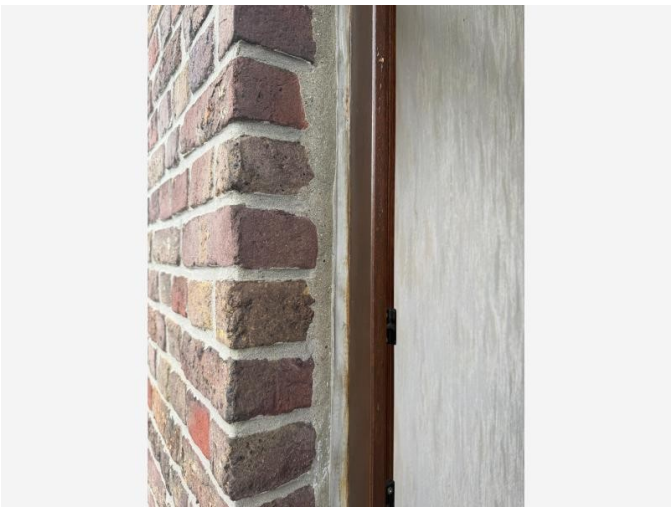
Beschrijving	Notitie	Terug te vinden op plannen
Fiche 7: Dakbedekking (hoofddak)	Bestaat uit pannen	-
Fiche 8: Afdichtingsmateriaal (mastiek, kit,) aan schrijnwerk	Bestaat uit cement	-
