Asbestinventarisattest

Sint-Gerolfstraat 58, 9031 Gent

Attestnummer : **20261030-000210.000**
Uitgegeven op : **30.10.2026**
Geldig tot : **Onbeperkt** (tenzij de toestand wijzigt)

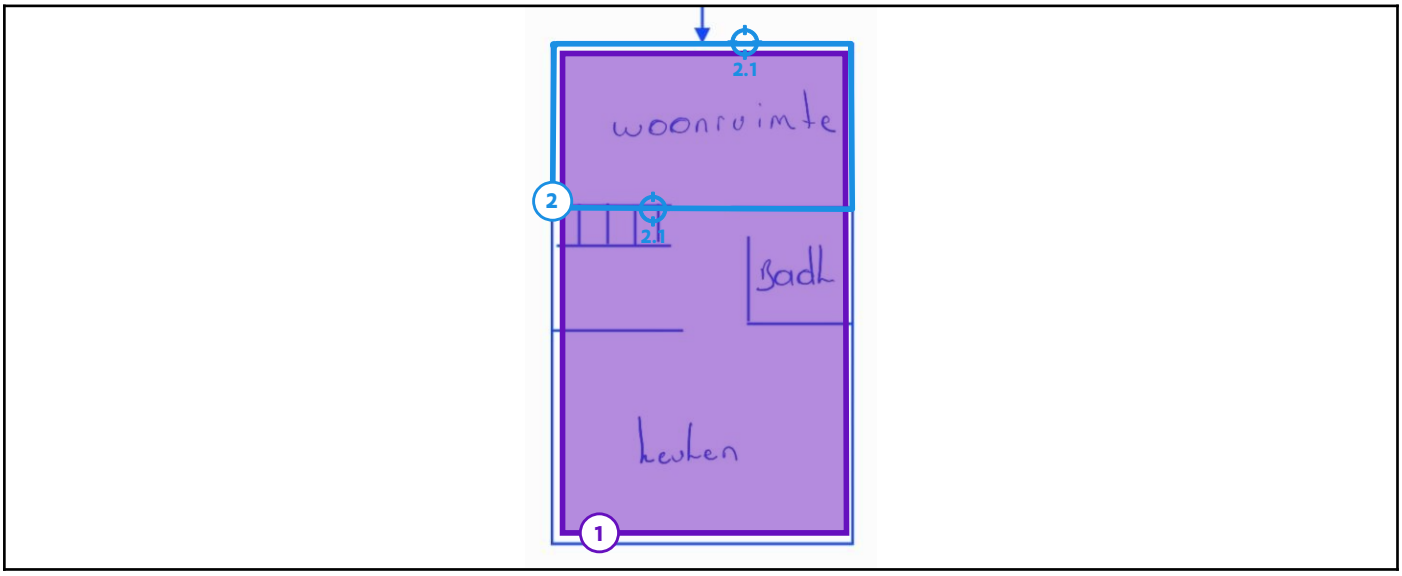
Plan 1.1: Gelijkvloers

Beschrijving	Type	Actie
1. Plafonds uit niet asbestverdacht materiaal	Advies	-
2. Pleisterwerk wanden	Geen asbest	-
2.1 Code: SN01	Mengmonster	-

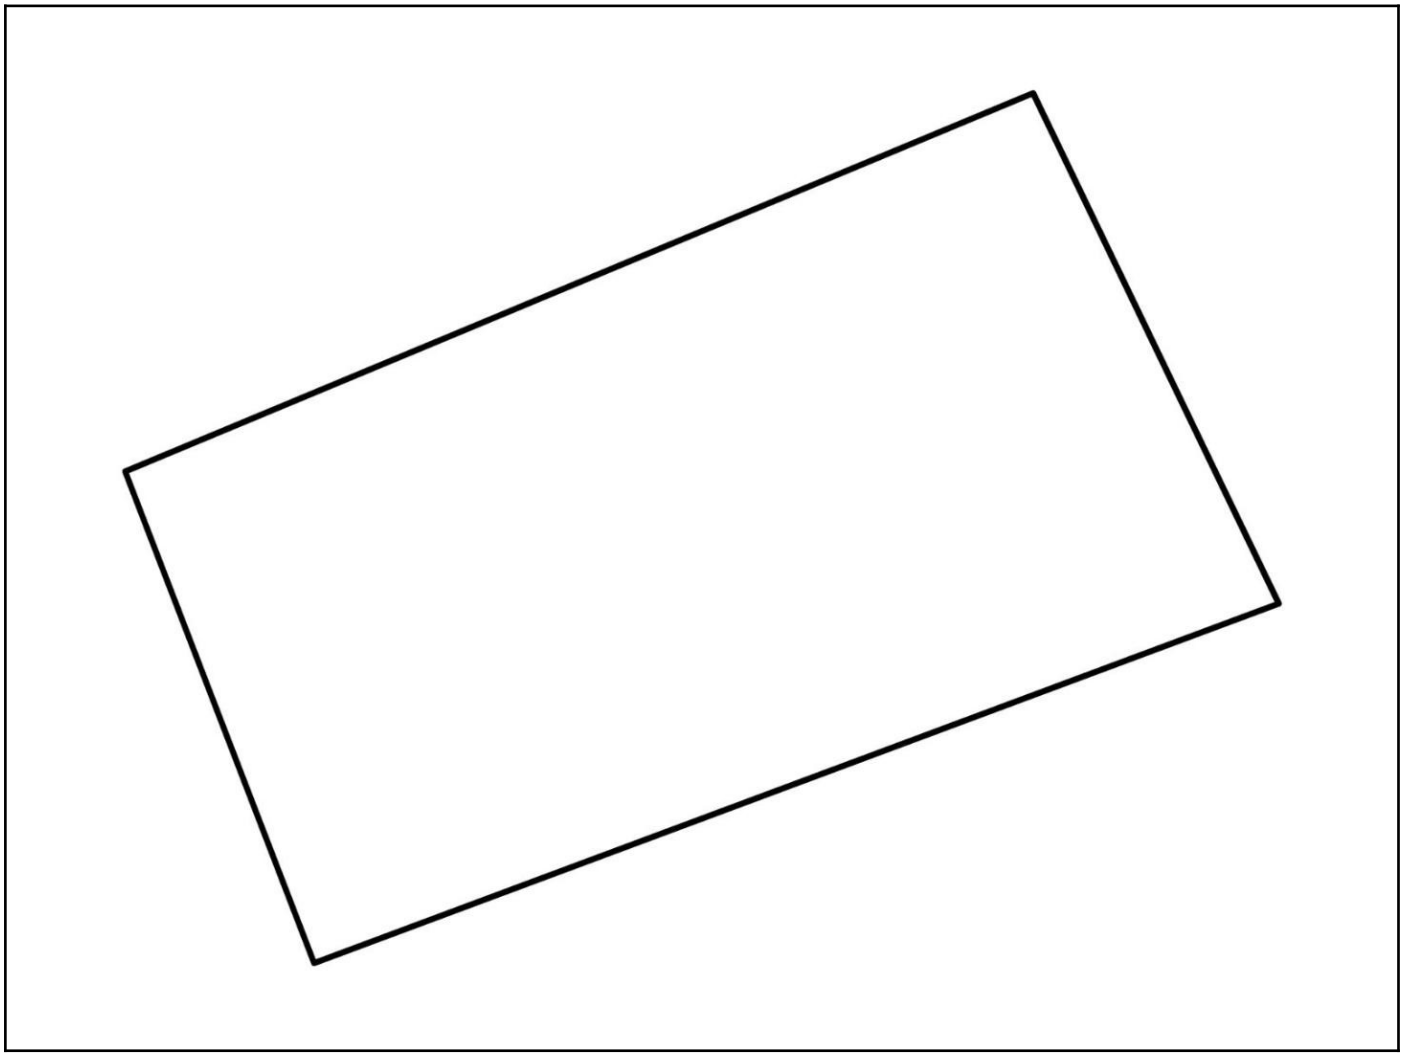
Plan 2.1: Tuinhuis plan

0 Asbestmaterialen

0 Geen asbest

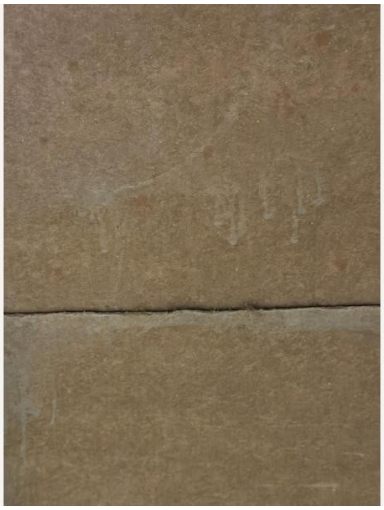
Fiche 3: Onderdak (type Menuiserite)

Conclusie

Geen asbest

#	Type	Referentie	Resultaat
3.1	Puntmonster	SN02	Geen asbest

Beschrijving	Onderdak (type Menuiserite)
Omgeving	Binnen
Primaire drager	Schuin dak
Bindmiddel van materiaal	Cement
Gebondenheid op basis van bindmiddel	Hecht
Hoeveelheid (oppervlakte - dikte - aantal)	• 50,00 m^2 - 0,50 cm - 1 stuk
Totaal volume	0,25 m^3
Identificatiemethode	Een monstername door de asbestdeskundige met laboanalyse door een asbestlabo.
Destructieve handeling voor identificatie	Nee
Opmerking	De hoeveelheid is een zo nauwkeurig mogelijke opmeting, waar evenwel kleine afwijkingen op mogelijk zijn.

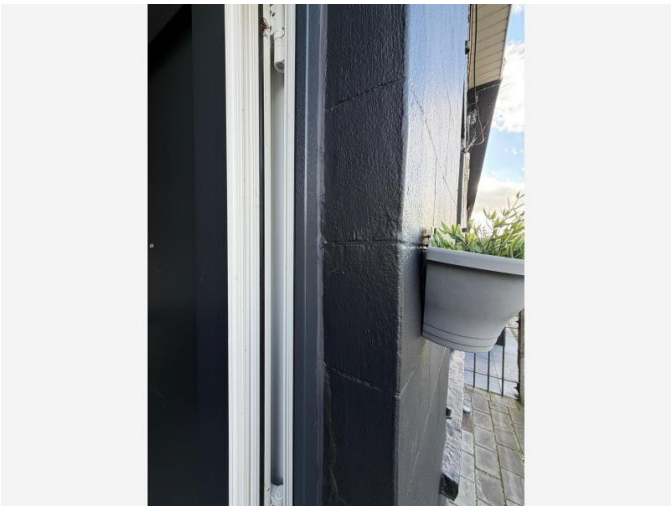
Beschrijving	Notitie	Terug te vinden op plannen
Fiche 4: Afdichtingsmateriaal (mastiek, kit,) aan schrijnwerk	Siliconen	-
Fiche 5: Dakbedekking	Pannen	-
