Asbestinventarisattest

Nijverheidsstraat 49, 9950 Lievegem

Attestnummer : **20261015-000466.000**
Uitgegeven op : **15.10.2026**
Geldig tot : **Onbeperkt** (tenzij de toestand wijzigt)

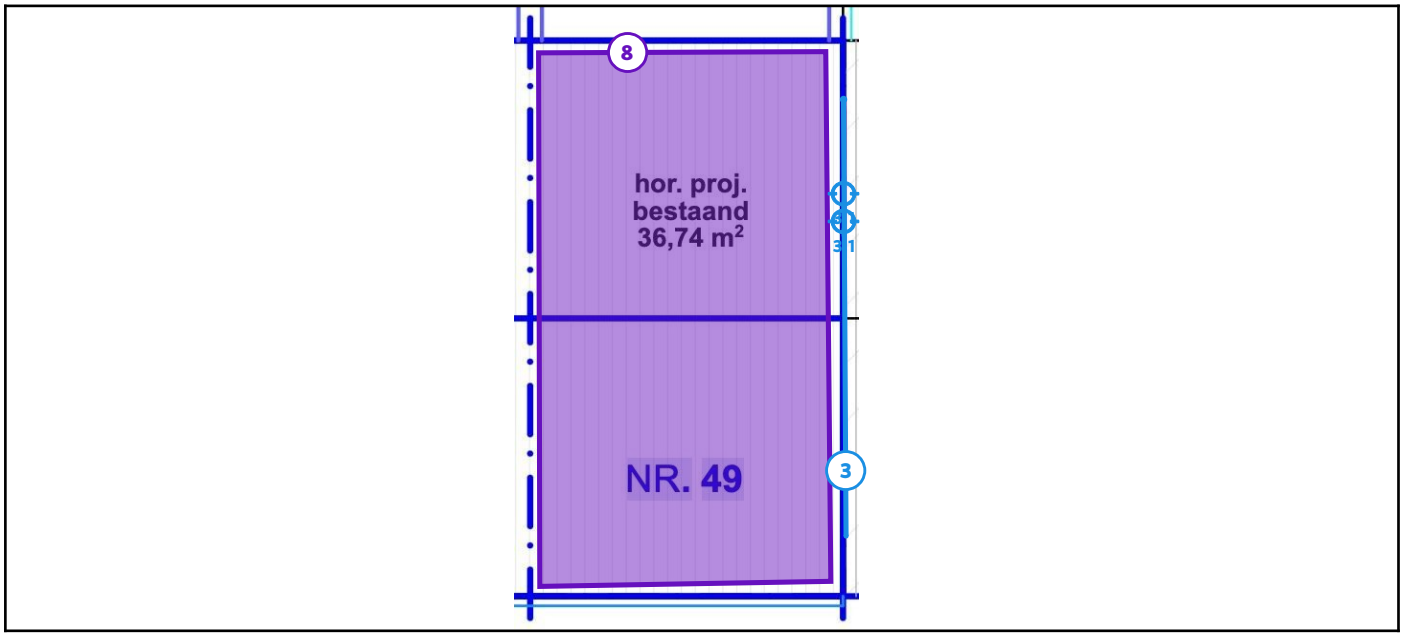
Plan 1.3: Zolder woning

Beschrijving	Type	Actie
3. Muurpleister	Geen asbest	-
3.1 Code: MM1	Mengmonster	-
8. Onderdak	Overige ruimte of materiaal	-

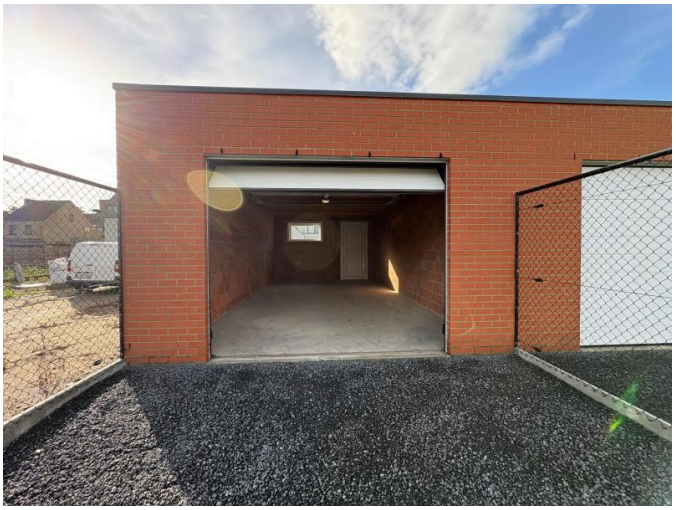
Fiche 1: Garage

Uitgesloten van inspectie

Bouwjaar: 2026

Constructies gebouwd vanaf 2001 moeten niet onderzocht worden

Opmerking	De garage werd volledig als nieuw gezet in 2026. De facturen van de materialen en werken zijn aanwezig.

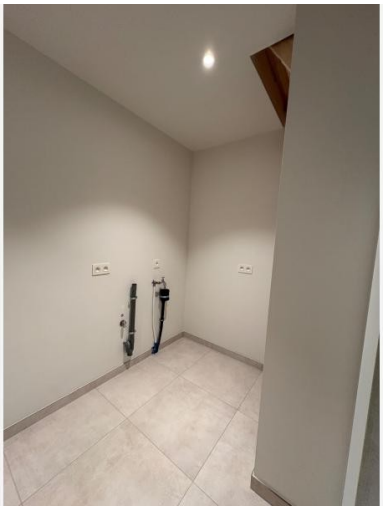
Fiche 3: Muurpleister

Geen asbest

#	Type	Referentie	Resultaat
3.1	Mengmonster	MM1	Geen asbest

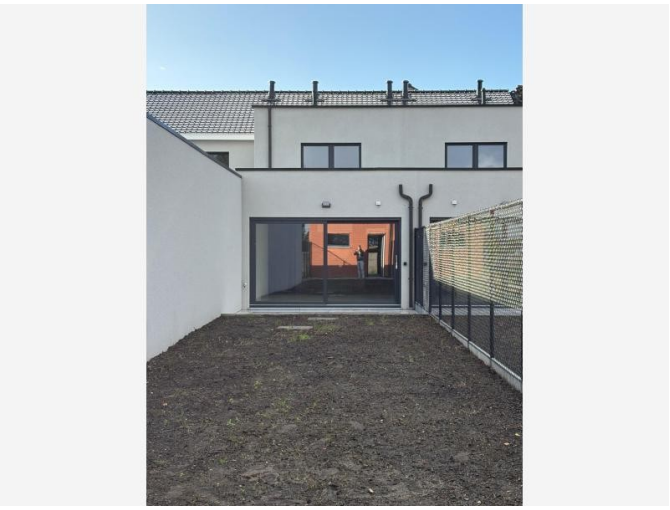
Fiche 9: Afdichtingsmateriaal buitenschrijnwerk	Het buitenschrijnwerk werd in 2025 vernieuwd. Alle afdichtingsmaterialen zijn gecontroleerd en zijn niet-asbestverdacht.	Plan 1.1: Plattegrond woning Plan 1.2: Verdieping woning
Fiche 10: Rookgaskanaal	De rookgaskanalen werden vernieuwd en zijn niet asbestverdacht.	-
